**Metsäteollisuuden automaation harjoitustyö
Joulukuu 2007**

Tämän projektin tarkoituksena oli perehtyä Profitrace-analysaattoriin, asentaa ohjelmisto ja konfiguroida analysaattori vesiprosessin Profibus DP ja PA- liikenteen valvontaan. Tämän jälkeen tutkittiin väylän toimintaa kaapeloinnin, signaalitasojen ja sanomarakenteen osalta. Lisäksi tehtiin väylään muutamia virheitä, joiden seuraukset selvitettiin analysaattoria käyttäen.

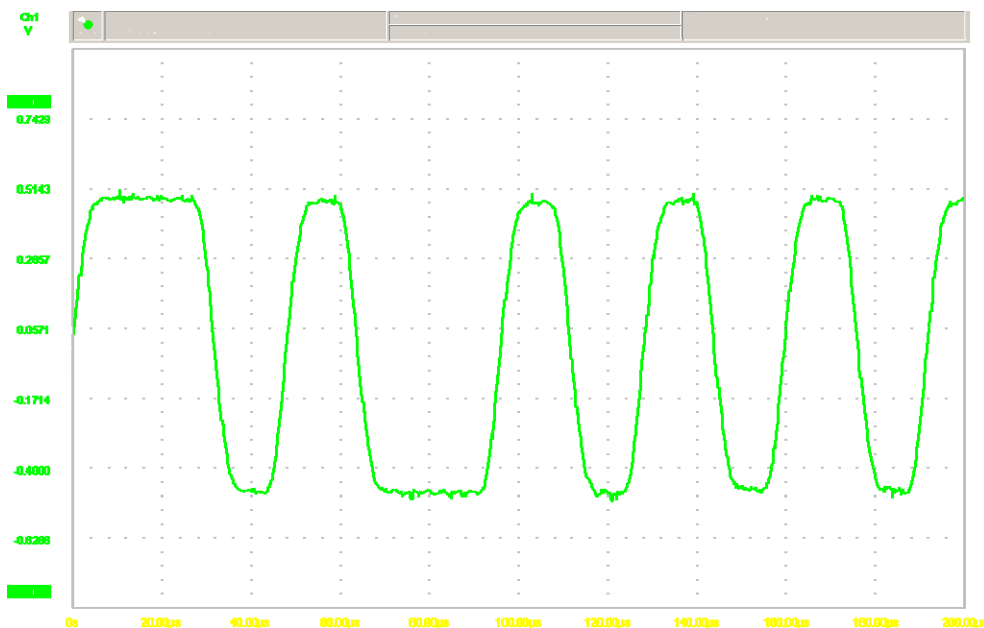
Kuvio 3 - AC -kuva. PA-väylä. ~1V taajuus on 32kHz (31.25us/jakso), tai 31.25kHz (32us/jakso)

Profibus PA-väylän jännitteiden ja signaalitasojen mittaamisessa käytimme apuvälineenä tietokoneeseen kytkettävää Proficore oskilloskooppia sekä siihen liittyvää Handyscope HS3 -ohjelmaa. Kuviot 2 ja 3 ovat Handyscopesta otettuja kuvakaappauksia mittaustilanteista. Kuviossa 2 on esitettyä väylän viimeisen laitteen DC-jännite, joka oli noin 26V. Tämä on reilusti yli pienimmän käyttöjännitteen jolla väylän laitteet vielä toimivat. Standardin mukaan pienin sallittu käyttöjännite on 18V jolla laitteiden on toimittava. Kuviossa 3 on esitettyä väylän viimeisen laitteen AC-jännite sekä signaalin pulssimuoto. Signaali on 1.5Mbit/s nopeudella on noin 32kHz sekä jännitevaihtelu $\pm 0.5V$.

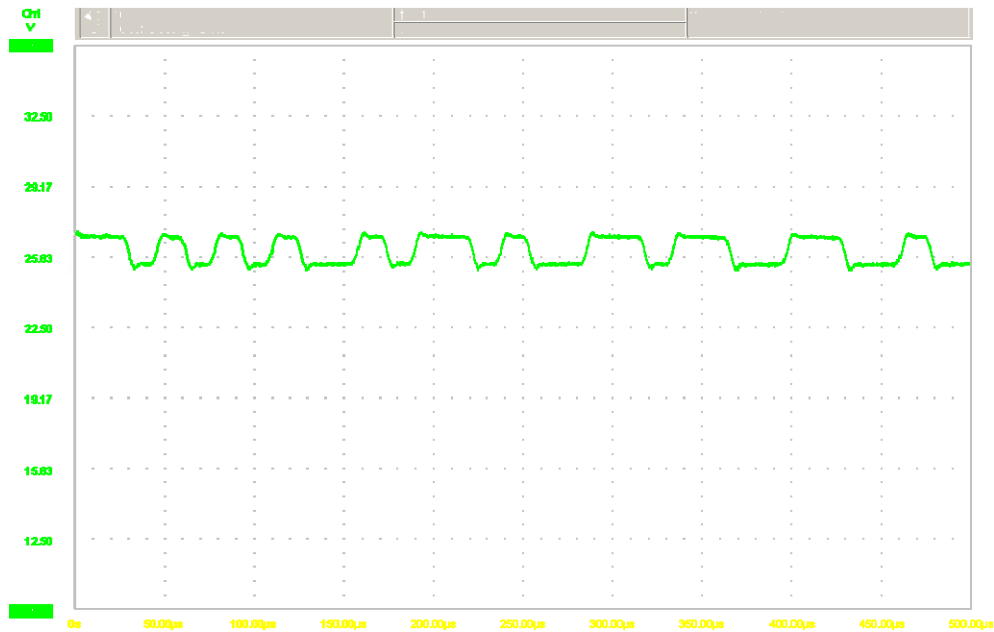
Kuvio 8 - Päätevastus poistettuna, väylän viimeiseltä laitteelta mitattuna

Kuviossa 7 on esitettyä viimeisen laitteen DC-jännitetaso ja signalointi päätevastuksen ollessa paikallaan. Signaali muodot ovat siistit, ylimääräistä värähtelyä tai häiriöitä ei ole havaittavissa. Kuviossa 8 poistimme päätevastuksen, jonka seurauksena jännitetasot hieman nousivat sekä signaalin muutosnopeus pieneni, mutta suurimpana haittana oli syntynyt pieni värähtely. Tulee kuitenkin muistaa että vesiprosessin Profibus-väylän pituus on noin 5m, joten mittaustuloksissa esiin saamamme häiriöt ovat pieniä verrattuna siihen mitä isoimmassa järjestelmissä todellisuudessa voisi esiintyä.

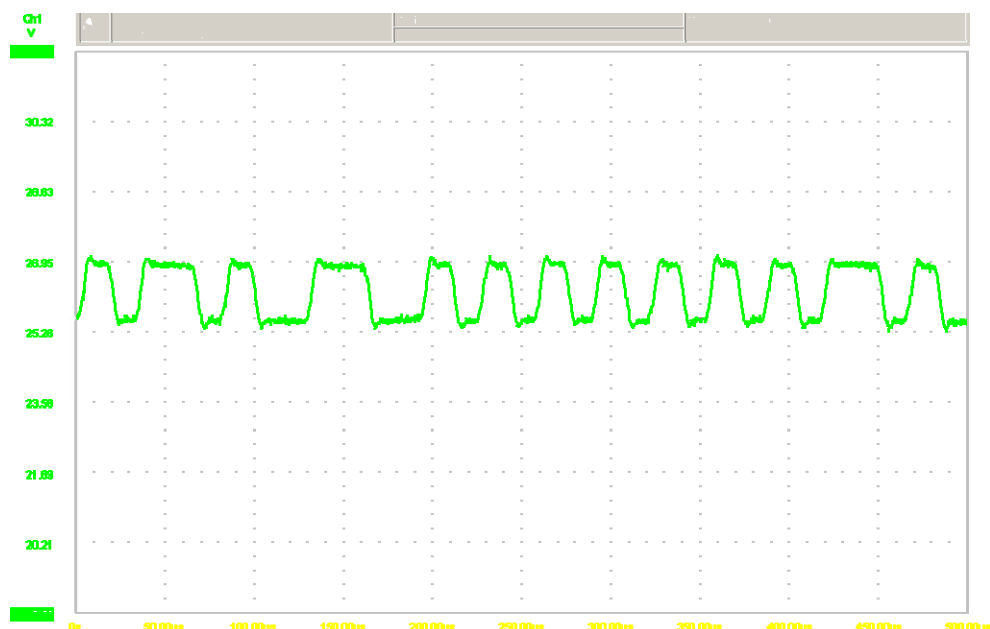
Kuvio 11 - Viimeinen laite ja päätevastus poistettu, väylän viimeiseltä laitteelta mitattuna

Päätevastuksen ja viimeisen laitteen poistamisella ei ole muuta vaikutusta kuin värähtelyjen lisääntyminen väylällä jännitteen nousun lisäksi (vertaa kuviota 11 ja 10 keskenään).
